Kan kathodische bescherming spontaan optreden?

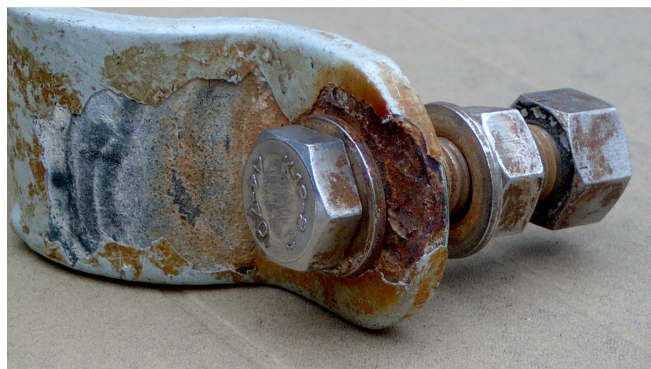
Ja. Kijk maar naar de bijgaande foto's van koolstofstalen beugels waarmee glasvezelversterkte buizen werden vastgeklemd. De constructie bevond zich destijds in het stromende zeewater van de Oosterschelde. De beugels waren verzinkt, van een verfcoating voorzien en bevestigd met roestvaststalen bouten AISI 316 (A4). De kwaliteit van de roestvaststalen moeren is waarschijnlijk AISI 304 (A2).

Zoals op de foto links te zien is, offerde de zinklaag zich onder de verflaag vandaan op waardoor deze losliet. Opvallend is de galvanische corrosie van de beugel nabij de boutkop met sluitring. Na het losdraaien van de moeren blijkt dat de contactvlakken sterk zijn aangetast door spleetcorrosie.

Niet-conserveren en rekening houden - op basis van een integrale kostenvergelijking - met gelijkmatige diktevermindering door corrosie kan een serieuze optie zijn met aantrekkelijke bijkomstigheden: bescherming tegen galvanische en spleetcorrosie. Bovendien zijn er nog meer varianten die in zo'n kostenvergelijking meegenomen kunnen worden, zoals het kathodisch beschermen met opofferingsanoden.

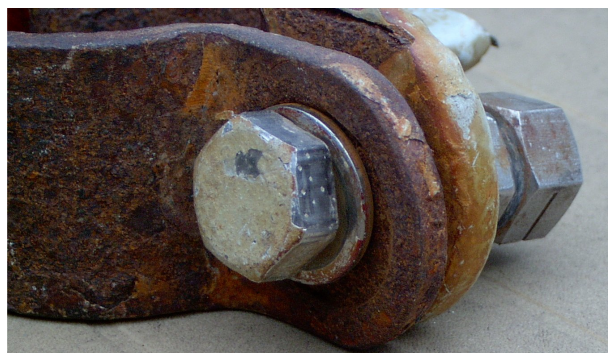
De foto rechts toont een beugel zonder conservering. Galvanische corrosie is echter nauwelijks opgetreden. Bovendien zijn de moeren niet aangetast door spleetcorrosie. Kennelijk fungeerde de stalen beugel zonder conservering als opofferingsanode.
